**ΑΠΟΣΥΡΣΗ ΕΠΙΚΙΝΔΥΝΩΝ ΚΑΙ ΜΗ ΣΥΜΜΟΡΦΟΥΜΕΝΩΝ  
ΠΡΟΙΟΝΤΩΝ ΑΠΟ ΤΗΝ ΑΓΟΡΑ**

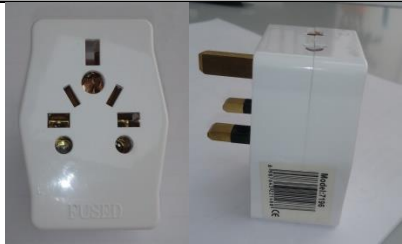
| | 6 | Φωτογραφία |

| | 6 | Φωτογραφία |
|---|---|---|
| Περιγραφή: | Πολλαπλός Προσαρμογέας | |
| Επωνυμία: | - | |
| Μοντέλο: | 7196 | |
| Γραμμοκώδικας: | 6987643221488 | |
| Χώρα Προέλευσης: | Κίνα | |
| Κίνδυνος: | Ηλεκτροπληξίας λόγω της ελεύθερης πρόσβασης σε υπό τάση μέρη. | |
